Sanitaire functies/keukenfunctie

technische fiche

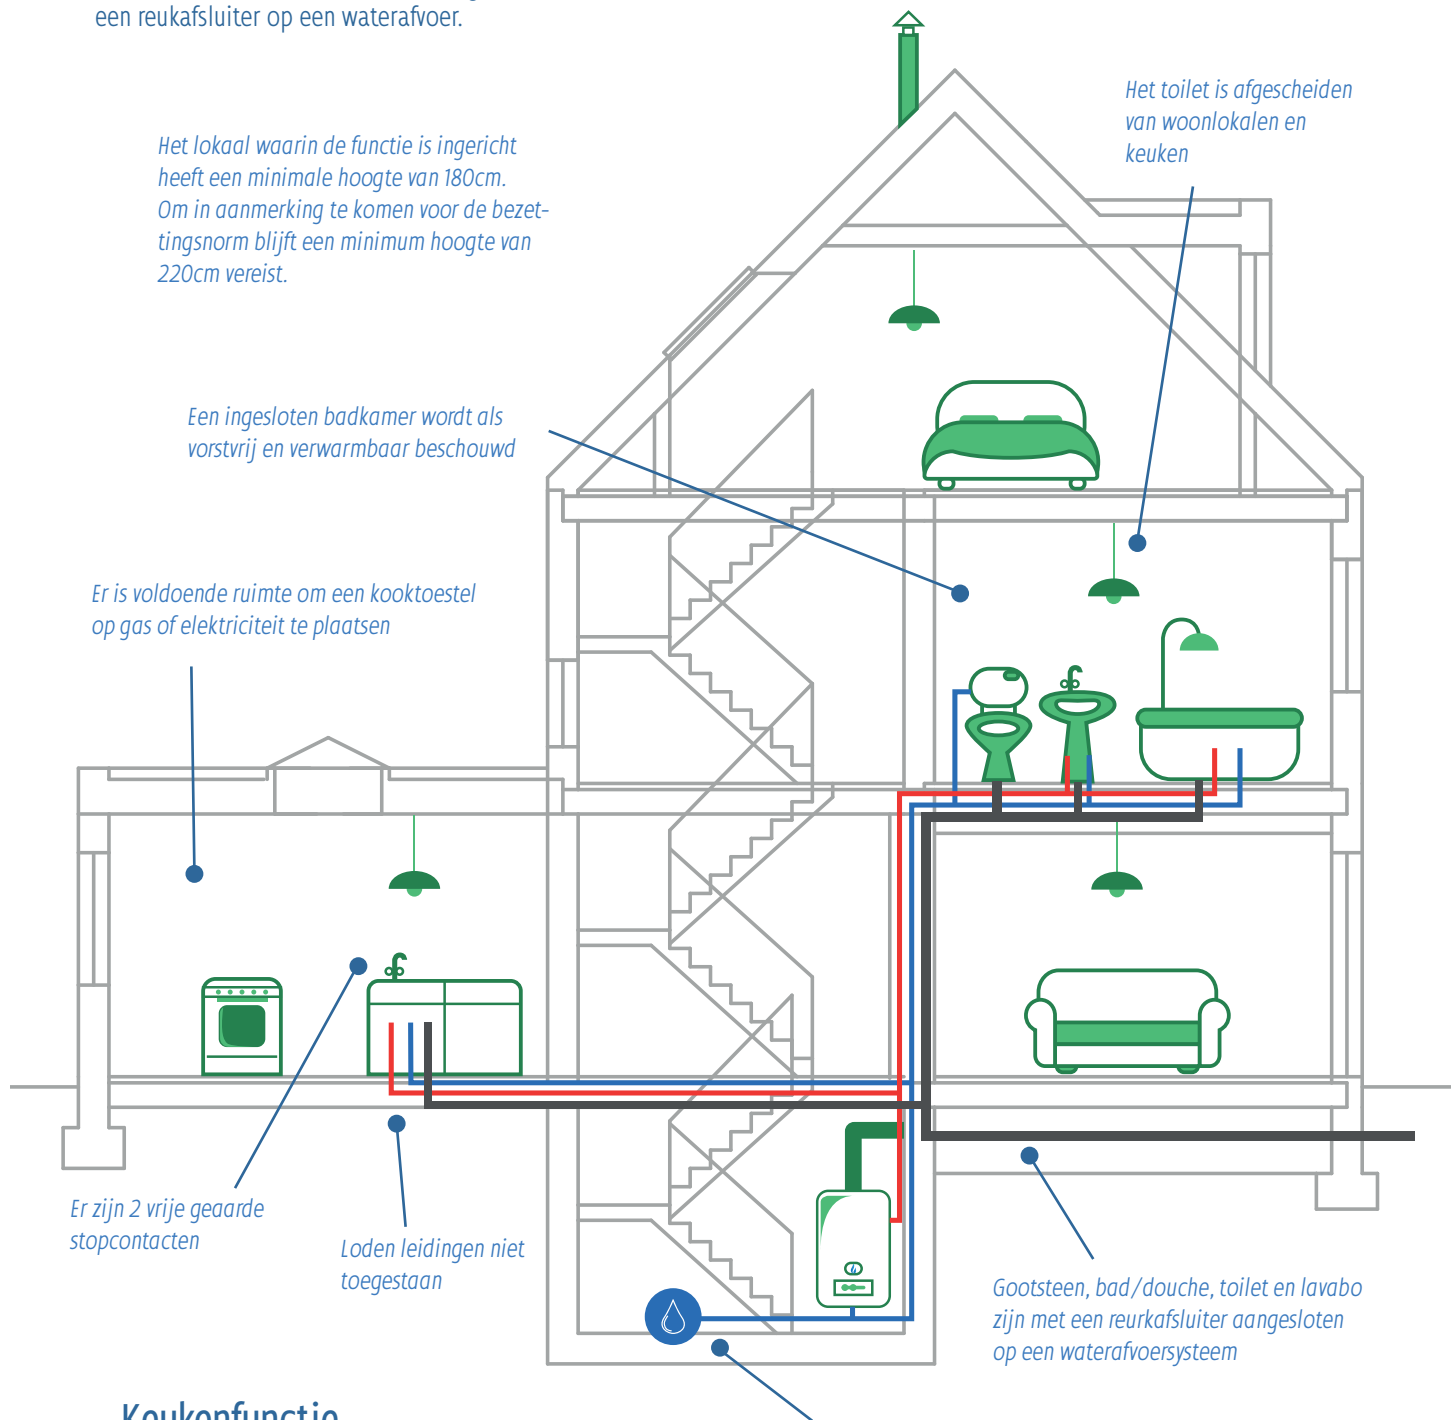
Badkamerfunctie

In de badkamer is een douche of bad aanwezig met toevoer van warm en koud water, aangesloten met een reukafsluiter op een waterafvoer.

Het lokaal waarin de functie is ingericht heeft een minimale hoogte van 180cm. Om in aanmerking te komen voor de bezettingsnorm blijft een minimum hoogte van 220cm vereist.

Een ingesloten badkamer wordt als vorstvrij en verwarmbaar beschouwd

Er is voldoende ruimte om een kooktoestel op gas of elektriciteit te plaatsen

Er zijn 2 vrije geaarde stopcontacten

Loden leidingen niet toegestaan

Keukenfunctie

Er is een gootsteen aanwezig met toevoer van warm en koud water geschikt voor consumptie, aangesloten met een reukafsluiter op een waterafvoer.

Water, geschikt voor consumptie. De hoofdkraan is voor alle bewoners bereikbaar

Toiletfunctie

Het toilet heeft een watertoevoer en is aangesloten met een reukafsluiter op een waterafvoer.

Het toilet is afgescheiden van woonlokalen en keuken

Gootsteen, bad/douche, toilet en lavabo zijn met een reukafsluiter aangesloten op een waterafvoersysteem
